Corrosión en la minería. El galvanizado como una solución sustentable

PROTECCIÓN CONTRA LA CORROSIÓN EN FAENAS MINERAS

M. Sc. Ing. Christian Sánchez Villa
Soporte Técnico

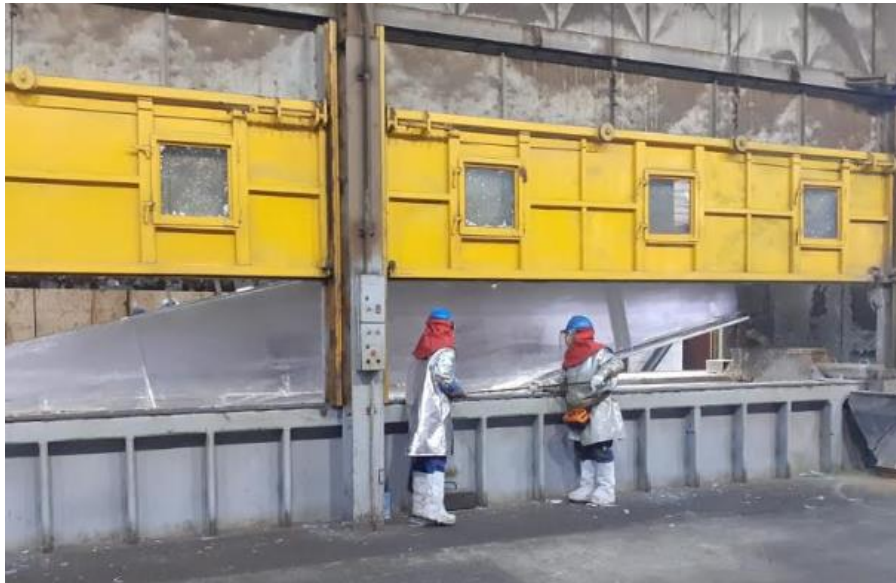
Planta de galvanizado Buenaventura
Santiago

Galvanizado por **inmersión en caliente**

Recubrimiento de zinc sobre acero unido metalúrgicamente

- Protección de barrera
- Protección catódica por sacrificio

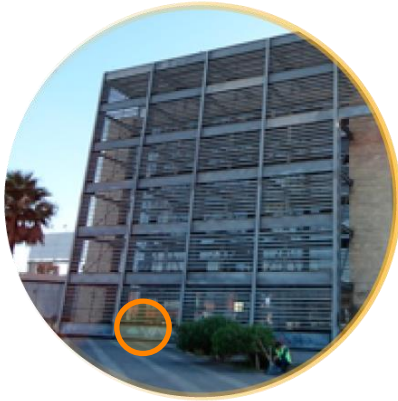
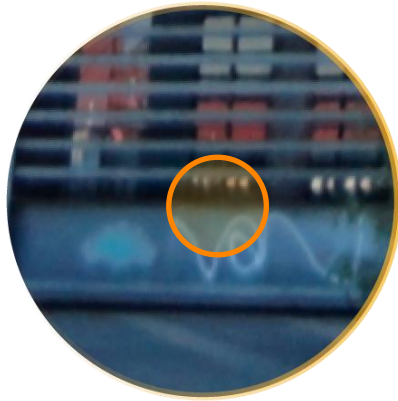
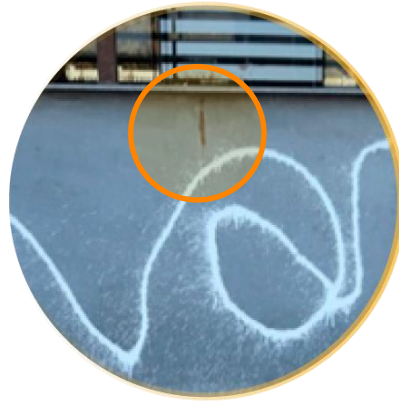
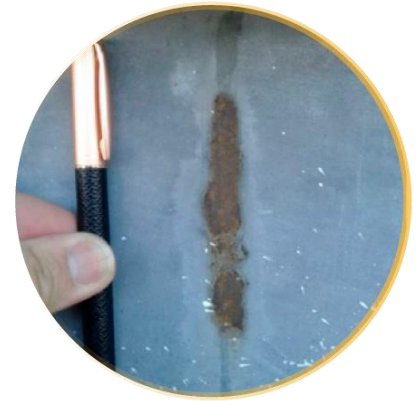
Edificio Seremi de Justicia y Obras Públicas , Antofagasta, 2001

Lugar sin recubrimiento de 8x1 cm, desde el montaje de la estructura.

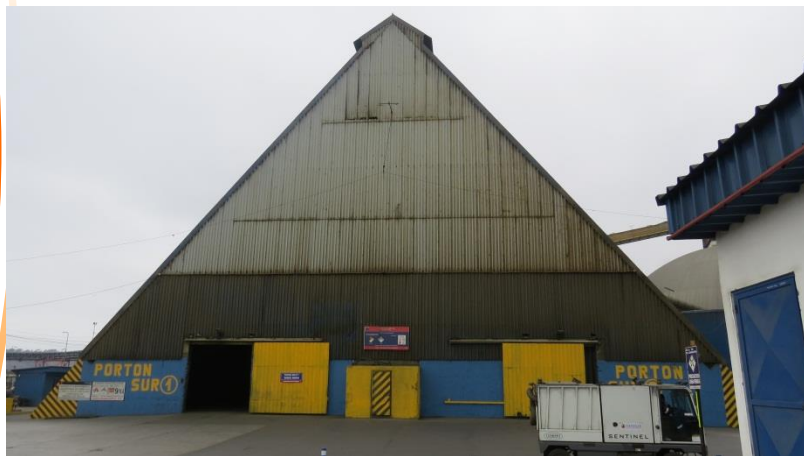
Puerto Ventanas, 1970
Estructuras originales con
sistema dúplex
Bodega DAND

Bodega de Codelco Andina
45000 ton; Concentrado de Cobre

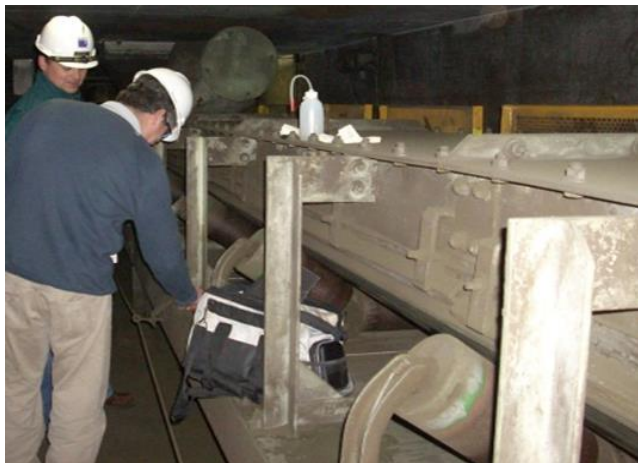
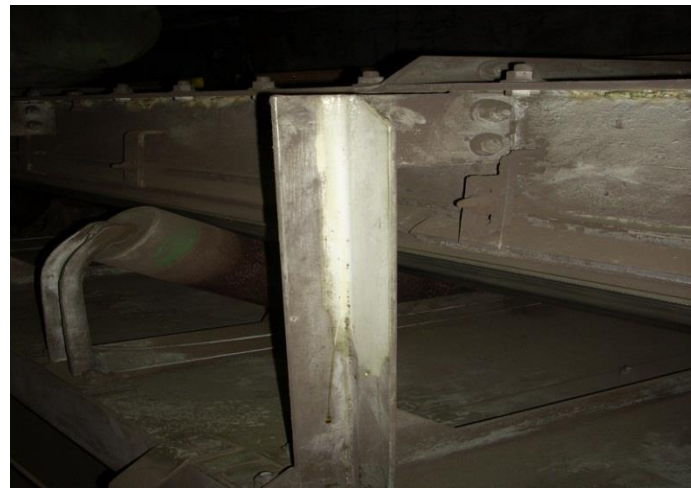
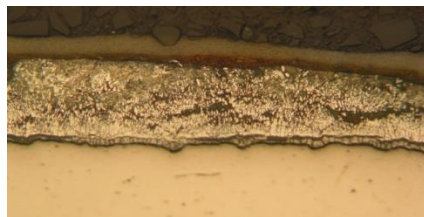
Puerto Ventanas, 1970
Estructuras originales con
sistema dúplex
Correas transportadoras

CERO
Mantenimiento en esta zona
desde su puesta en marcha
1970

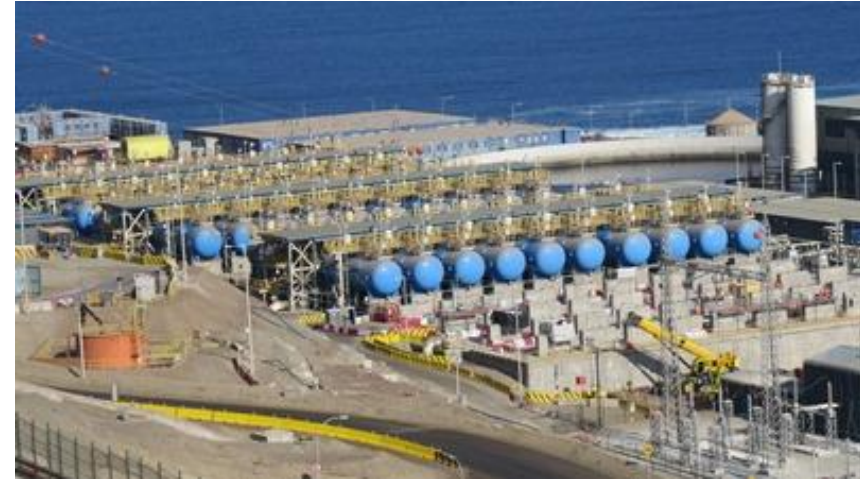
Nueva expansión especificada con
Sistema Dúplex

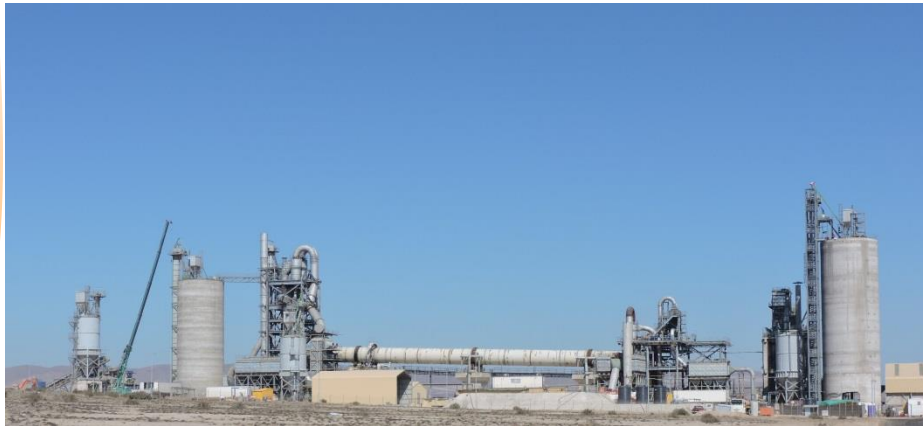
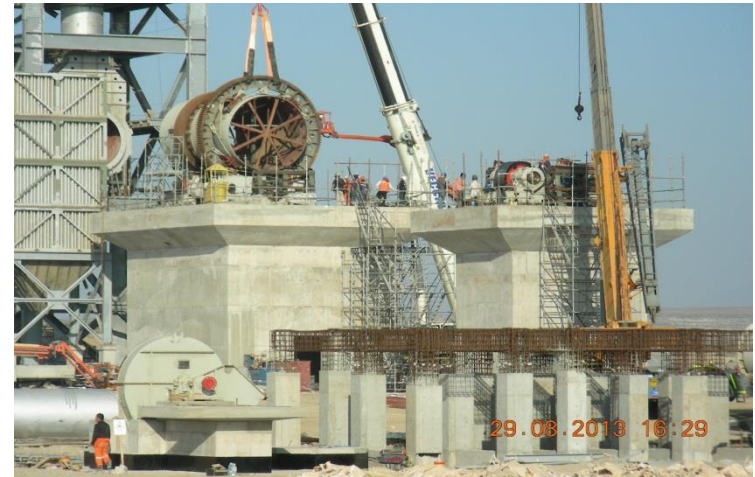
Cal Chile, 2012

Planta de procesamiento de cal, Carrizal bajo
Protegidas con Galvanizado

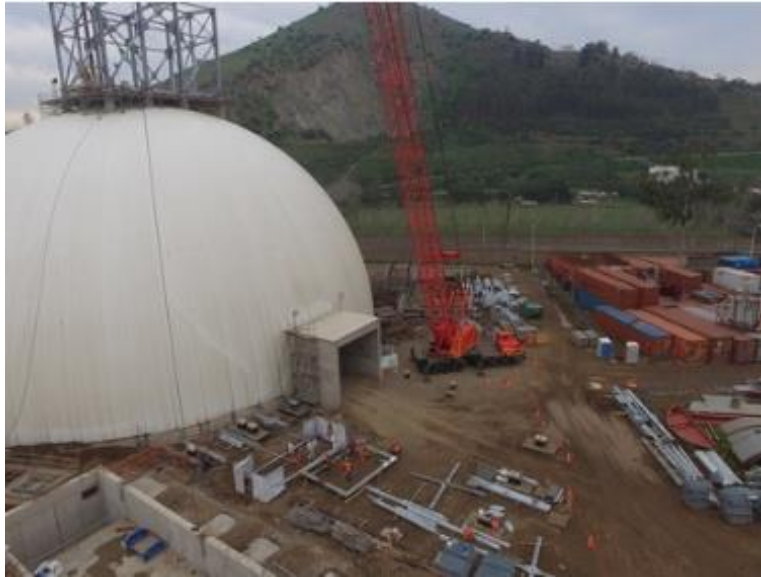
Cementos BSA, 2017
Plantas San Antonio y Santiago
Galvanizado

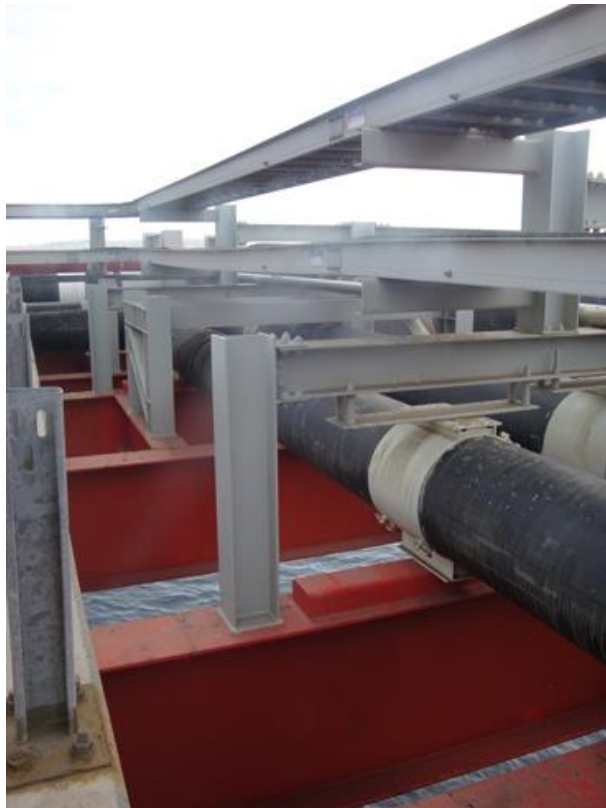
GNL Quintero, 2010

Soportes de cañerías

Sistema Dúplex

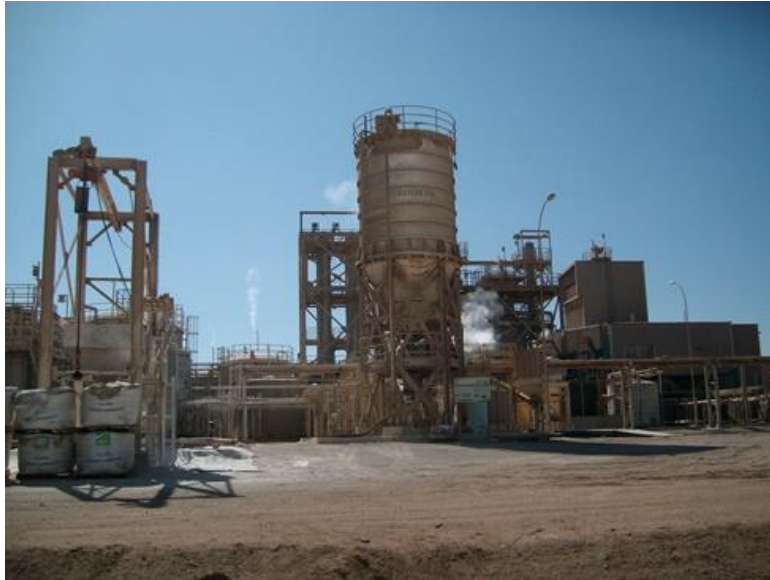
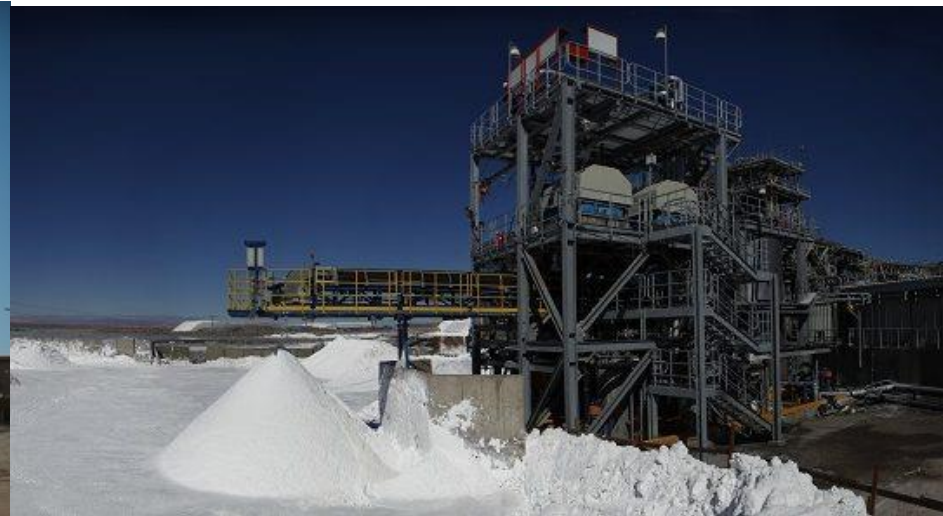
SQM

Planta el Carmen, 2005

Galvanizado

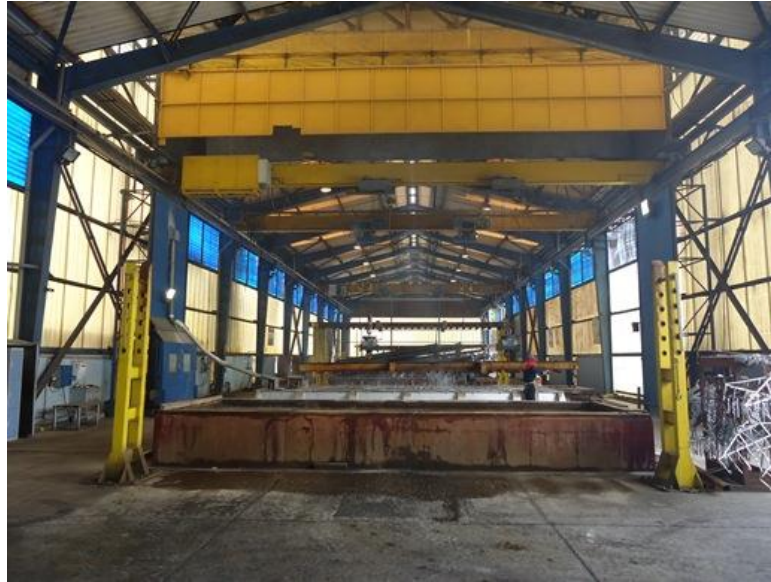
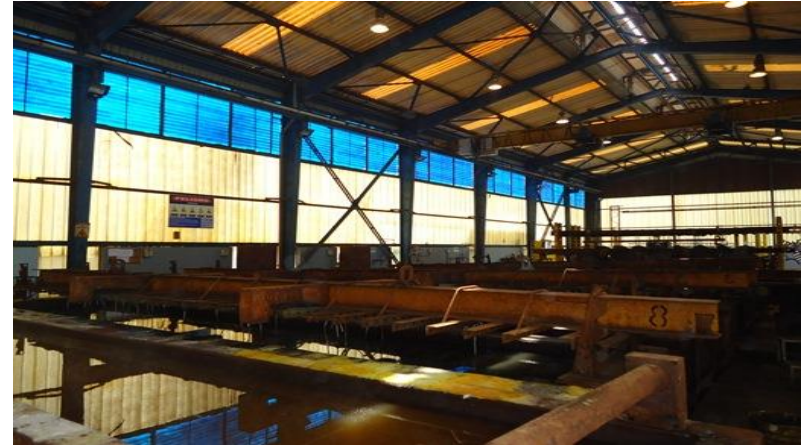
BBosch, 1992

Planta de galvanizado, Vespucio

Sistema dúplex

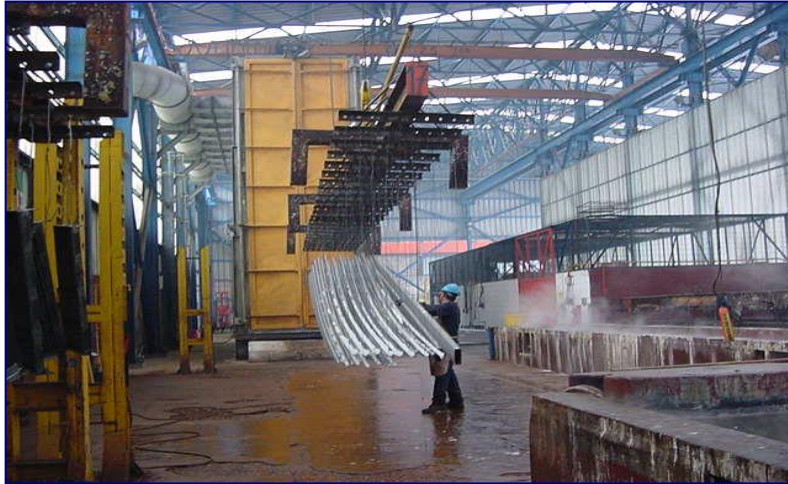
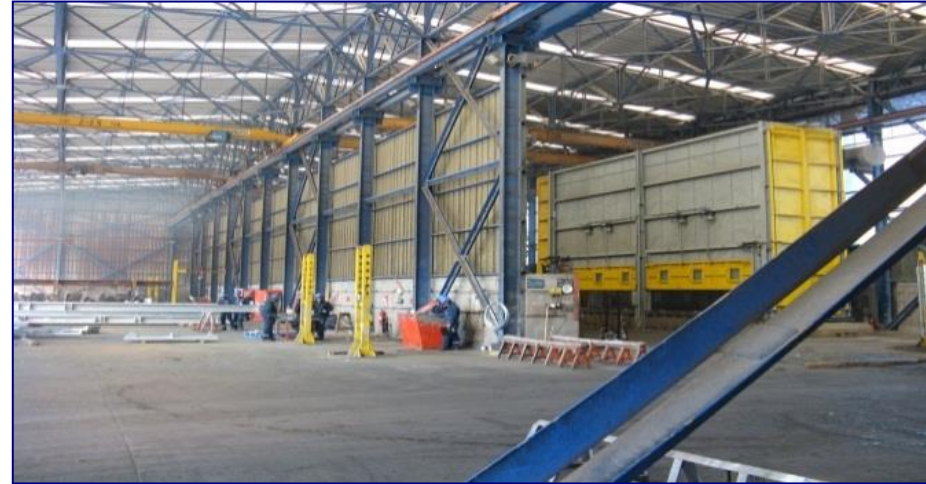
BBosch, 1995

Planta de galvanizado Galva 8

Sistema dúplex

***Planta Bbosch Galva 8
1995, duplex***

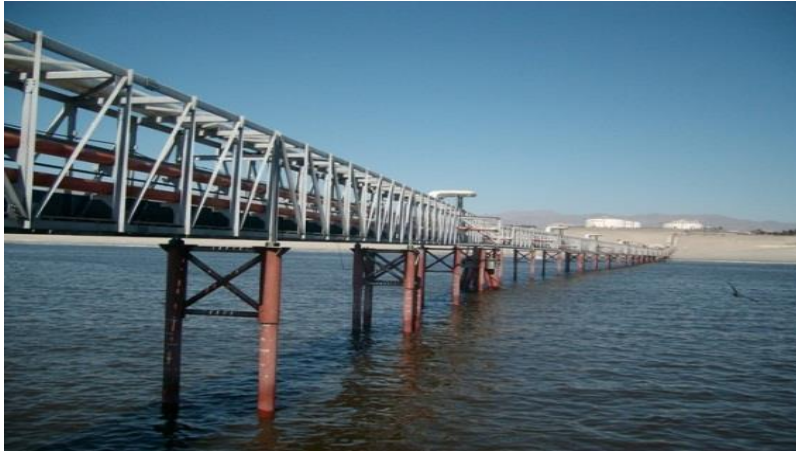
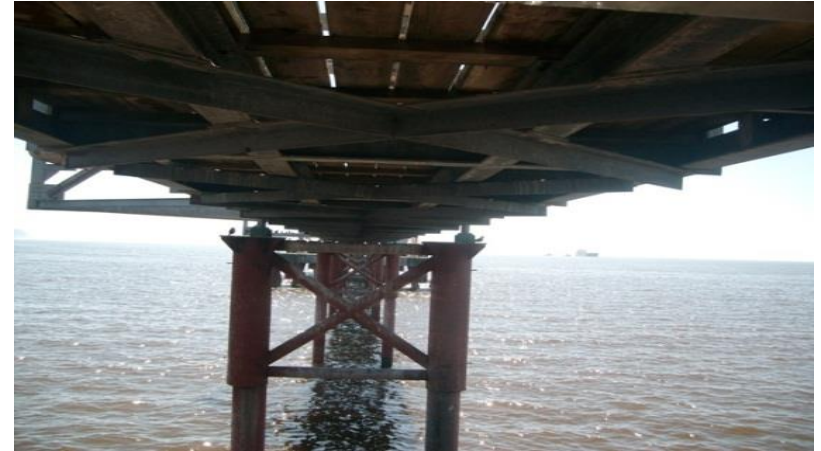
Interacid, 2006
Muelle Mejillones
Sistema dúplex

***Muelle Interacid Mejillones
2006, duplex***

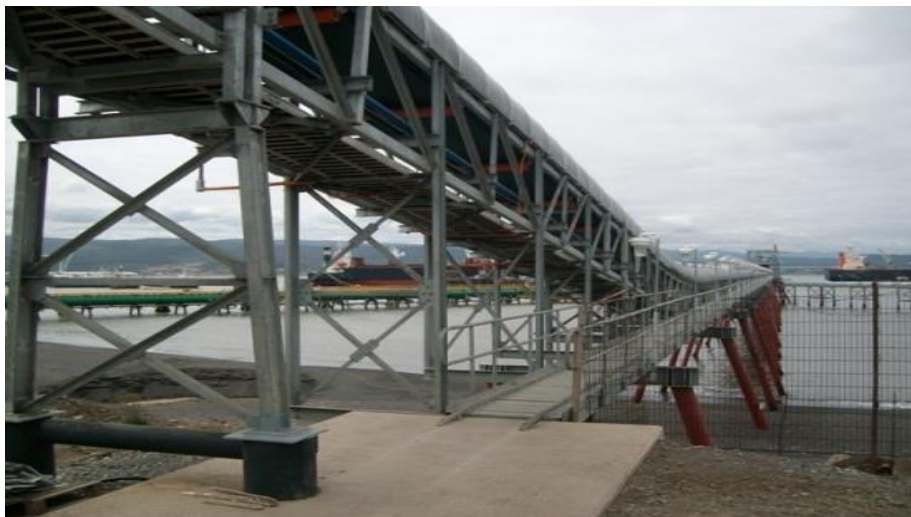
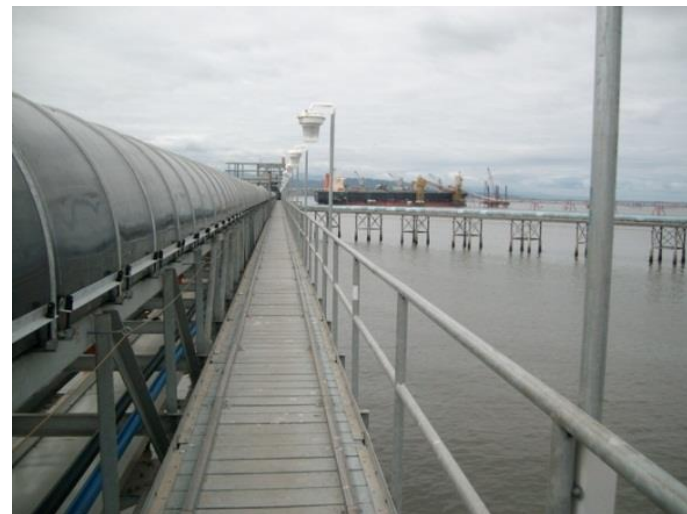
Portuaria Cabo Froward, 2009
Muelle Chollín, Coronel
Galvanizado

***Portuaria Cabo Froward
Muelle Chollín
2009, galvanizado***

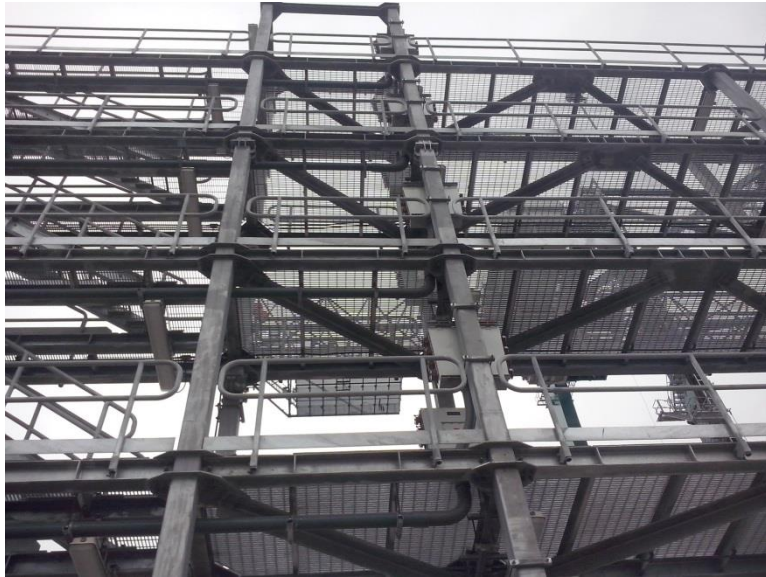
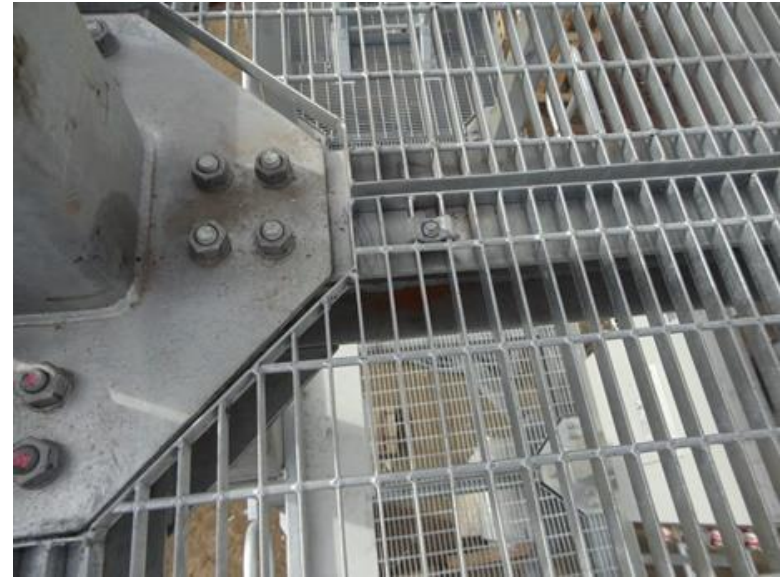
Puerto Central, San Antonio
Torres Reefer
Galvanizado

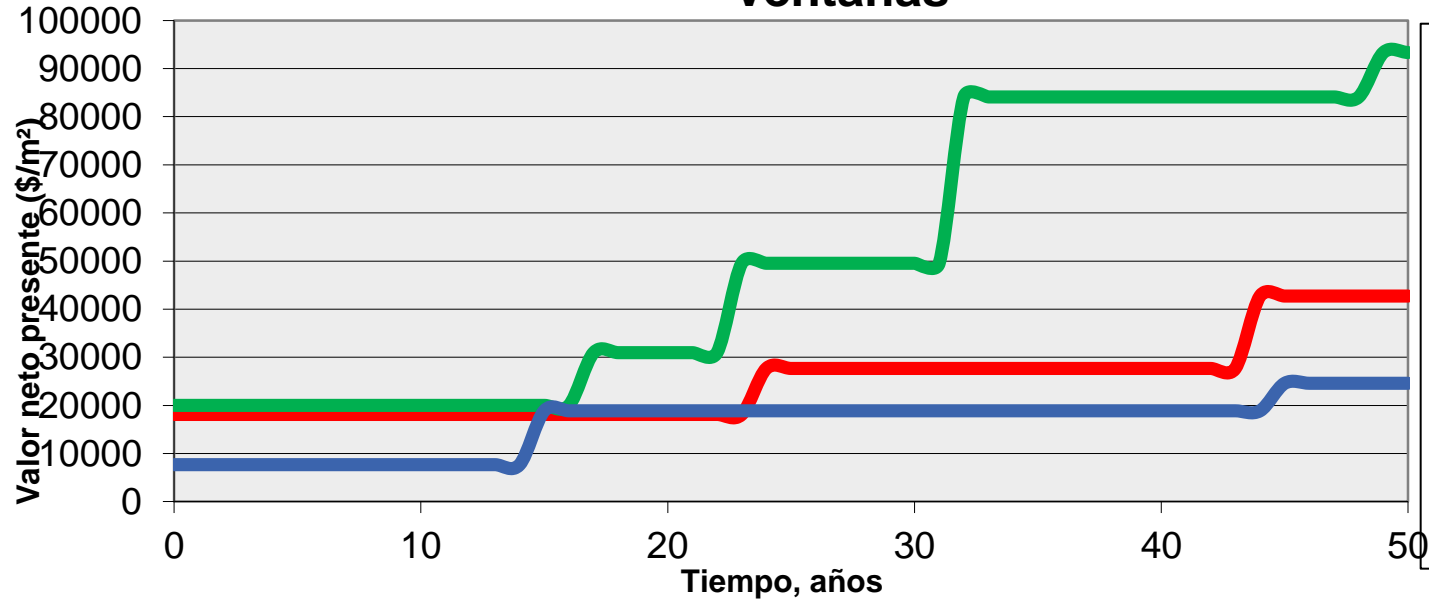
Costo de ciclo de vida Bodega de Concentrado Puerto Ventanas

Ambiente C5M

Zonas expuestas a ambientes en borde costero.
